AMFITEATR przy SŁAWIEŃSKIM DOMU KULTURY  
- obiekt użyteczności publicznej

***OCENA STANU TECHNICZNEGO  
AMFITEATRU SŁAWIEŃSKIEGO DOMU KULTURY  
PRZY ULICY CIESZKOWSKIEGO 2 W SŁAWNIE***

***BUDOWA AMFITEATRU  
SŁAWIEŃSKIEGO DOMU KULTURY***

KOSZALIN  
Sierpień 2009 r.

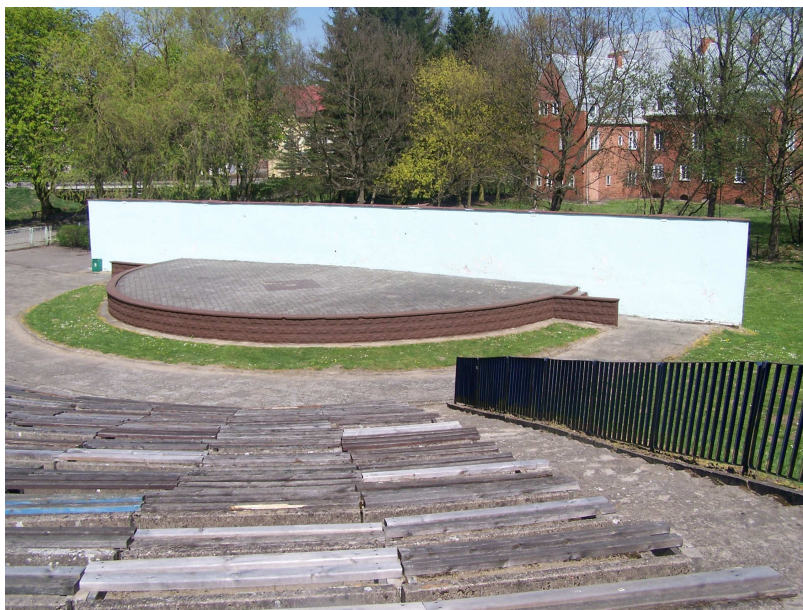
Fot. 3.1. Widok na scenę

stopni każdy. Scena wyposażona jest w instalację elektryczną. Szafka energetyczna i gniazda zasilające znajdują się na tylnej ścianie. *Stan techniczny sceny można uznać za zadowalający.*

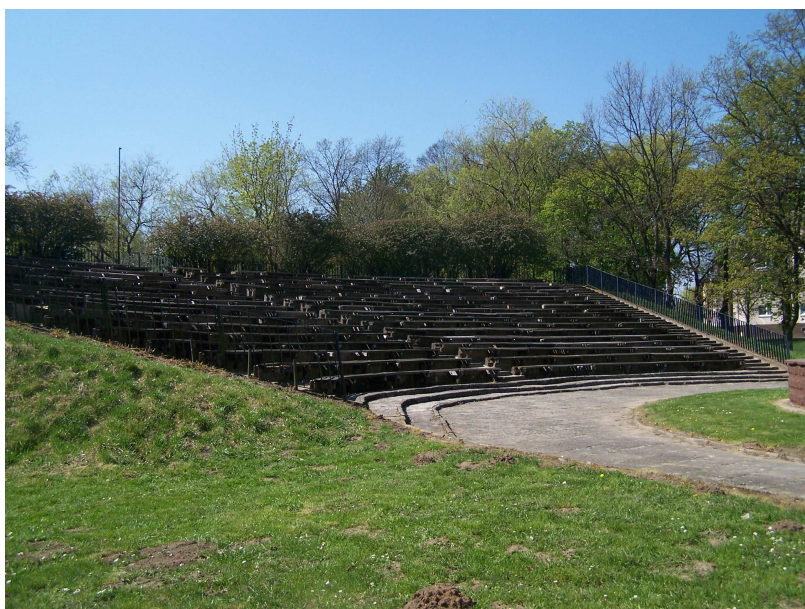
Fot. 3.2. Widownia amfiteatru

*Generalnie można uznać, że stan techniczny jak i standard wykonania widowni pozwala ją zakwalifikować do całkowitej przebudowy.*

1. Mimo zadowalającego stanu technicznego sceny jej obecny standard wykończenia będzie znacznie odbiegał od zaproponowanej przez architekta całościowej wizji obiektu. Natomiast stan techniczny elementów widowni kwalifikuje je w całości do wymiany. Dodatkowo widownia (komunikacja) nie spełnia obecnie obowiązujących przepisów dotyczących warunków technicznych jakim powinny odpowiadać budynki. Zaproponowana w projekcie przebudowa spowoduje zmniejszenie ilości miejsc na widowni, poszerzenie dróg ewakuacyjnych i wprowadzenie dodatkowych balustrad.
2. **W związku z zaproponowaną koncepcją przebudowy obiektu (zaplecze dla artystów) oraz stanem widowni wydaje się słuszne podjęcie decyzji o całkowitej rozbiórce sceny oraz elementów konstrukcyjnych i dekoracyjnych widowni.**

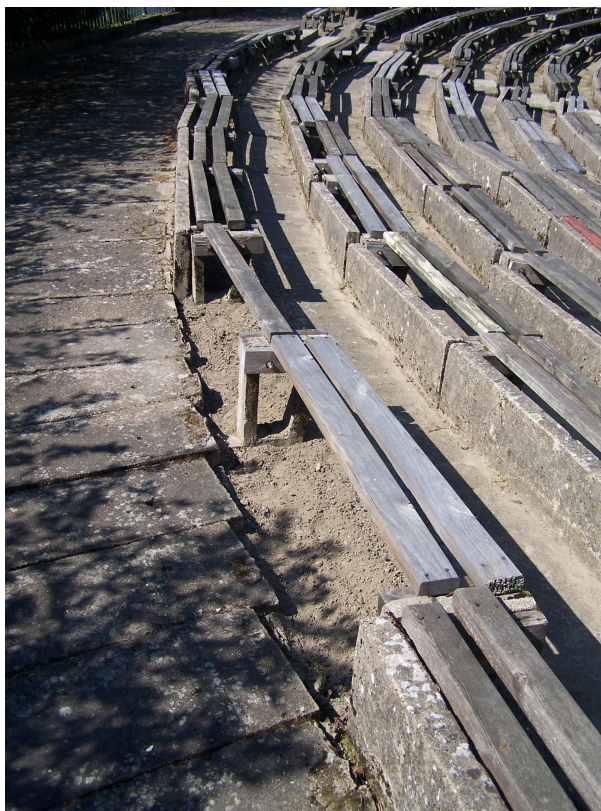
Niezadaszoną widownię wykonano w postaci dwóch sektorów ławek na konstrukcji ziemnej. Prawie wszystkie elementy konstrukcji (poza konstrukcjami schodów) zrealizowano z prefabrykowanych konstrukcji betonowych, tj. różnych płyt chodnikowych i drogowych. Ławeczki wykonano o konstrukcji wsporczej w postaci płyt betonowych i siedzisk z drewnianych krawędziaków. Z uwagi na długi okres użytkowania płyty chodnikowe uległy licznym uszkodzeniom. Konstrukcja ławek zdekompletowana i porażona przez szkodniki. Bariery zabezpieczające wykonano z płaskowników jako stalowe. W trakcie ich oględzin stwierdzono liczne ogniska korozji. Widok uszkodzonych elementów konstrukcji wskazano na Fot. 3.3 i 3.4.

Fot. 3.3. Nawierzchnia komunikacji i dewastacja ławek na koronie amfiteatru

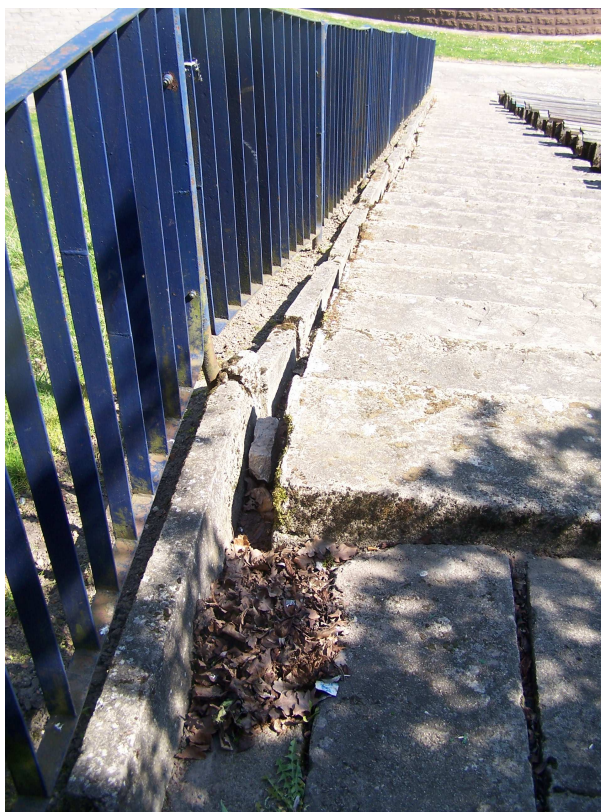
Fot. 3.4. Szczelina powstała w wyniku przemieszczenia naroża skarpy
